Eindrucksvolle Aussicht

Regenschutz für die Horber Ringmauertürme

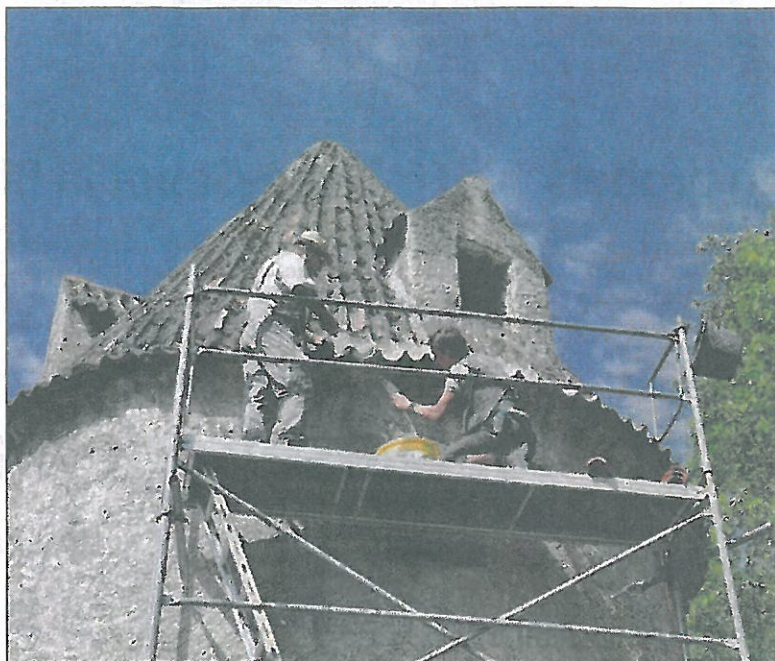
Nachdem an beiden Ringmauertürmen zahlreiche Traufziegel beschädigt waren, sorgte die Stadt mit Unterstützung des Kultur- und Museumsvereins für Abhilfe. Mitarbeiter der Firma Holzbau Faßnacht ersetzten schadhafte Ziegel, sodass kein schädigendes Regenwasser in das Gemäuer eindringen kann. Privatbilder

An den Außenkränzen der kegelförmigen Dächer der beiden noch vorhandenen Ringmauertürme waren teilweise Ziegel ausgebrochen und das Regenwasser lief an den Außenwänden herunter, was auf Dauer die Substanz der Türme

Nach dem Aufstellen des Arbeitsgerüsts wurden die schadhafte n Hohlziegel mit einem Winkelschleifer vorsichtig herausgeflext. Die neu beschafften Ziegel wurden von zwei Mitarbeitern der Firma Faßnacht in aufwendiger Handarbeit angepasst und mit einem speziellen Dachdeckermörtel vermauert. Auch Ziegel aus dem Fundus des Kultur- und Museumsvereins wurden gebraucht, um die Unregelmäßigkeiten der alten Dächer auszugleichen.
